Dit is de Nederlandstalige samenvatting van het proefschrift *'Ageing of plastic pipes in urban drainage systems'*. Waaronder Konstantinos Makris aan de TU Delft is gepromoveerd. Om bij te dragen aan een doelmatig rioolbeheer zijn de verouderingen en faalmechanismen van kunststofleidingen bestudeerd. Daarnaast is onderzocht of de niet-destructieve vibro-akoestische techniek de fysieke veroudering van kunststofbuizen in reële omstandigheden kan detecteren. De belangrijkste invloed op de levensduur van kunststof (PVC) buizen is menselijk handelen. Makris beveelt aan tot verbeterde protocollen voor en strenger toezicht op de aanleg van leidingen.

Proefschrift Konstantinos Makris vertaald naar de praktijk:

Veroudering van kunststofbuizen in afvalwatersystemen

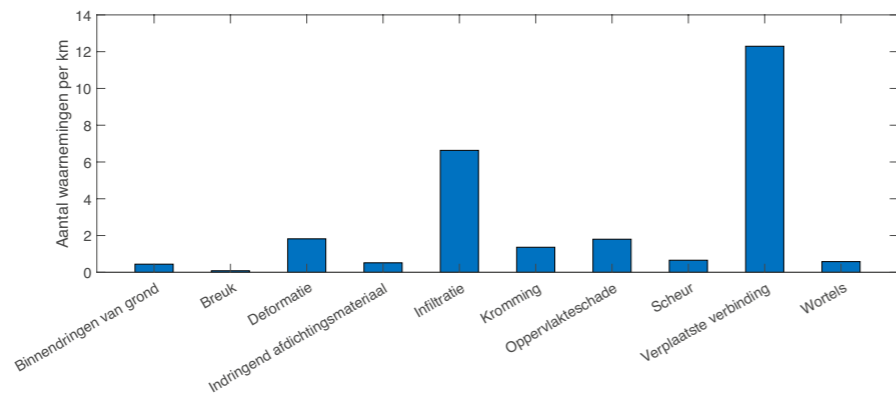
Uit inspectiegegevens van drie Nederlandse gemeenten (Almere, Breda, Haarlem) blijkt dat in de praktijk wel degelijk afwijkingen van de gewenste toestand zijn geconstateerd. Volgens de normen voor toestandsclassificatie (NEN 13508-2 en vroeger NEN 3399) noemen we deze afwijkingen waarnemingen of defecten, zonder daarbij een uitspraak te doen over de noodzaak tot ingrijpen. Vanwege de onzekerheid in classificatie van CCTV-inspecties (Dirksen et al., 2013), is in voorliggend onderzoek geen rekening gehouden met de classificatie (ernst) van de waarnemingen. Verder geldt dat sommige waarnemingen (zoals kleine hoekverdraaiing of deformaties) door het elastisch gedrag van kunststof weinig invloed hebben op de verwachte levensduur.

Figuur 2.1 Aantal waarnemingen per kilometer op basis van CCTV-inspecties voor PVC-rioolbuizen van drie Nederlandse gemeenten: Almere, Breda en Haarlem.

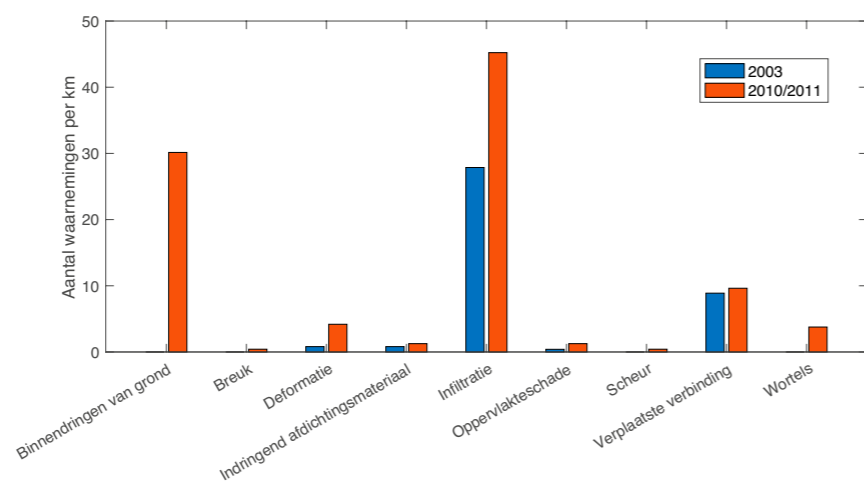
Een andere benadering werd gevolgd voor geïnspecteerde PVC-buizen (2,4 km) van de gemeente Amstelveen. Deze gemeente beschikt over inspectiebeelden van buizen die binnen zeven tot acht jaar twee keer zijn geïnspecteerd. Met vergelijking van de inspectiebeelden is de veroudering van PVC-systemen onderzocht. Uit deze analyse (zie figuur 2.2) blijkt dat bij de tweede inspectie waarnemingen vaker voorkomen en dat er ook nieuwe defecten optreden (breuken, scheuren, wortelingroei).

Figuur 2.2
Aantal waarnemingen per kilometer op basis van CCTV- en Panorama® inspecties van dezelfde PVC rioolbuizen in de gemeente Amstelveen in 2003 (blauw) en in 2010/2011 (rood).

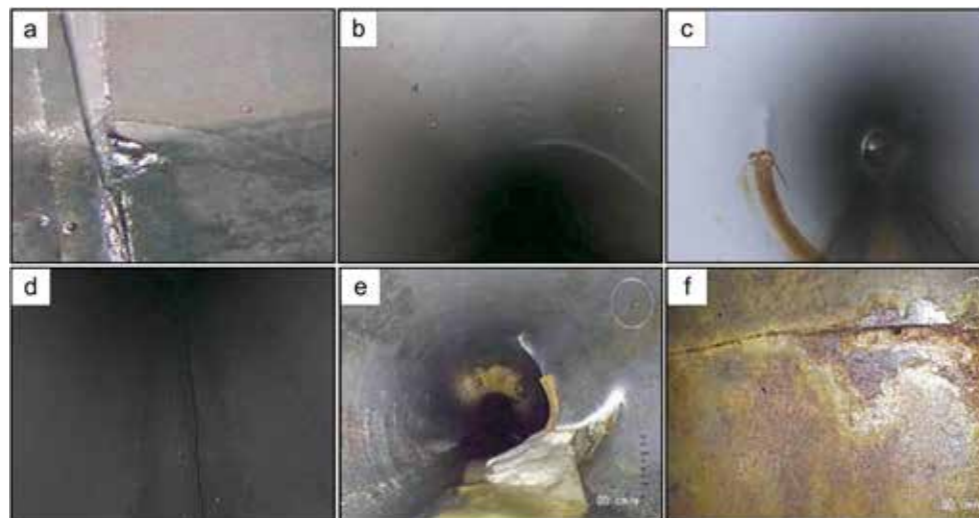
Figuur 3.2 toont inspectiebeelden van de buizen met een constructief defect. Het defect van buizen B-1 en B-4 was wortelingroei via de buisverbindingen. De kwaliteit van deze buisverbindingen is niet meegenomen in het huidige onderzoek. Deze buizen hadden verder geen enkel zichtbaar defect. Uit de opgegraven buizen werden monsters gefreesd, die uitgebreid zijn getest om inzicht te krijgen in de belangrijkste fysische, chemische en mechanische eigenschappen van het materiaal.

Figuur 3.2
CCTV of Panoramio® beelden van opgegraven leidingen:
a) Buis A-1 (DN 250, 43 jaar oud) met scheur bij de aansluiting.
b) Buis A-2 (DN 250, 42 jaar oud) met vervormde bovenkant.
c) Buis A-3 (DN 250, 41 jaar oud) met puntige breuk aan de zijkant.
d) Buis A-4 (DN 250, 39 jaar oud) met scheur aan de onderkant.
e) Buis B-2 (DN 250, 39 jaar oud) met breuk.
f) Buis B-3 (DN 200, 23 jaar oud) met gecompliceerde scheur.

- Buis A-1: Doorbuiging van de verbinding leidde tot de storingsoorzaak van buis A-1. Inspectiebeelden gaven duidelijk de hoekverdraaiing bij de verbinding aan (figuur 3.2a), wat leidde tot de ontwikkeling van contactpunten tussen de leidingen. Dergelijke contactpunten veroorzaken overmatige buigmomenten en lokale pieken in trekspanningen op de buis. Een slechte installatiekwaliteit en/of ongelijkmatige zetting kunnen mogelijke oorzaken zijn (Arsénio, 2013).

- Buis A-2: Zetting en/of slechte bodemverdichting zijn mogelijke faaloorzaken voor de vervormde bovenkant van buis A-2. Bovendien werd deze buis ongeveer 0,8 m dieper in de grond aangelegd in vergelijking met de andere geteste buizen, waardoor de verticale belasting aan de kruin van de buis hoger lag. De bodemgesteldheid in combinatie met de lage buigstijfheid van kunststofbuizen zou kunnen leiden tot dergelijke pre-knikcondities (Stein, 2001).

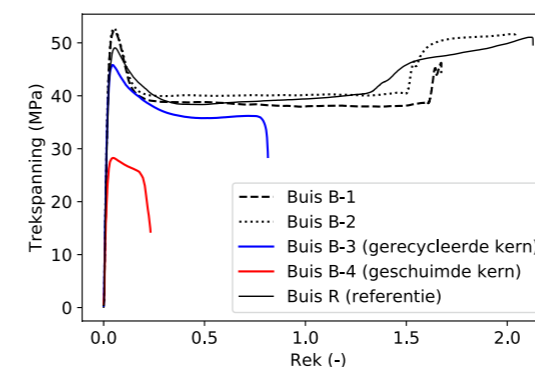
De trekproeven (figuur 3.3) lieten een variabiliteit tussen de verschillende typen buizen zien in vergelijking met de onlangs geproduceerde referentiebus. Veranderingen in het productieproces in de afgelopen 40 jaar kunnen de gevonden verschillen wellicht deels verklaren. De enkellaagse PVC-buizen vertoonden een toename van de maximale sterkte en elasticiteitsmodulus, en een afname van de rek bij breuk. Niettemin bleef de rek bij breuk hoog. De buis met een kern van gerecycled PVC had een gemiddelde trekspanning vergelijkbaar met de referentiebus, hoewel de breuk eerder optrad. De buis met een kern van geschuimd PVC vertoonde de laagste waarden van ultieme spanning en rek bij breuk.

Figuur 3.3
Spannings-rekdiagram van trekproeven op één indicatief monster uit: buis B-1 (41 jaar oud), buis B-2 (39 jaar oud), buis B-3 (23 jaar oud, gerecyclede kern), buis B-4 (16 jaar, geschuimde kern) en buis R (referentiebus. Verplaatsings-snelheid = 5 mm/min. Testtemperatuur = 24 ± 2 oC).

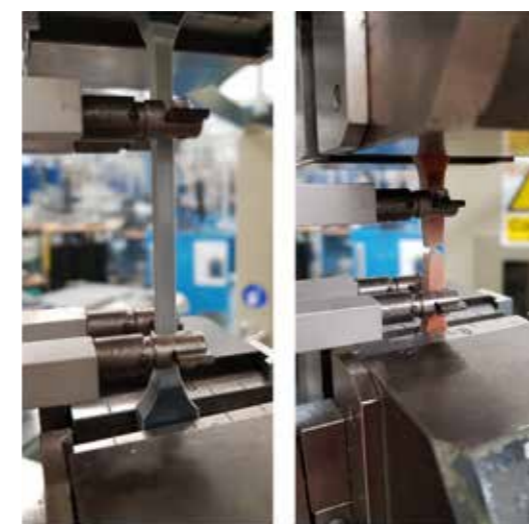
Figuur 3.4 laat twee geteste monsters zien die uit de opgegraven buizen zijn gefreesd: een monster van de enkellaagse buis (links) en een monster van de buis met de kern van geschuimd PVC (rechts). De hogere rek lengte van de enkellaagse buizen bij trekvervormingen is duidelijk zichtbaar.

Figuur 3.4
Trekproef op monsters die uit de opgegraven buizen zijn gefreesd: enkellaagse buis (links) en buis met een kern van geschuimd PVC (rechts).

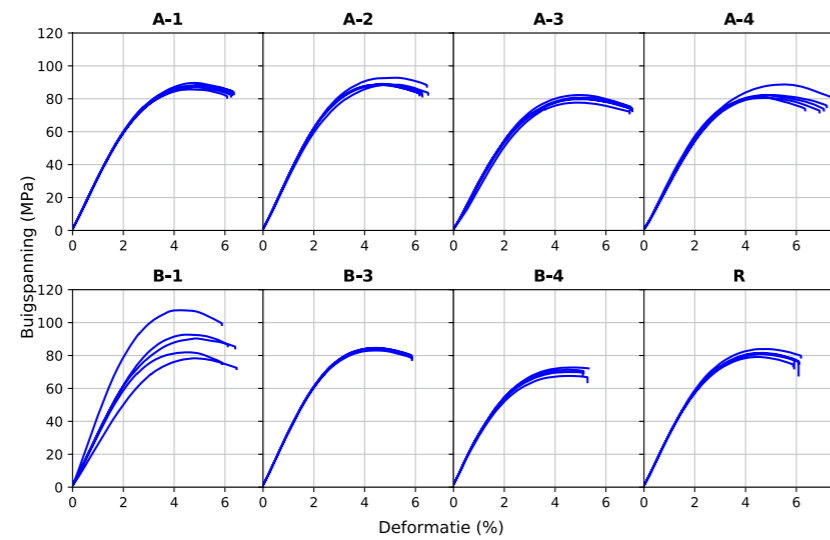
Bij de buigtesten werd hetzelfde patroon als bij trekproeven teruggevonden voor enkellaagse buizen, waarbij oudere buizen hogere waarden voor de ultieme buigsterkte en buigmodulus vertoonden (zie figuur 3.5). Een opvallend resultaat is de variabiliteit bij monsters die uit dezelfde buis kwamen, vooral bij buis B-1.

Figuur 3.5
Buigspannings-
deformatiediagram van
4-punts buigtests op vijf
verschillende proefstukken
per buis. Verplaatsings-
nelheid = 15 mm/min (B-3:
verplaatsingsnelheid = 14
mm/min, B-4: verplaatsings-
nelheid = 11 mm/min).
Testtemperatuur = 20 ± 0,2 oC.

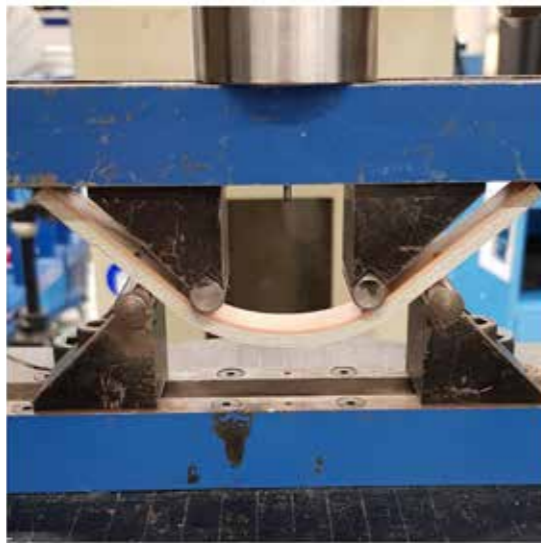
Figuur 3.6 toont de buigtest van een monster met een geschuimde kern. Dit type buis kan wel veel buigvervorming verdragen, in tegenstelling tot de lagere waarden in de trekproeven.

Figuur 3.6
Buigtest op één monster uit
een buis met een kern van
geschuimd PVC (buis B-4)

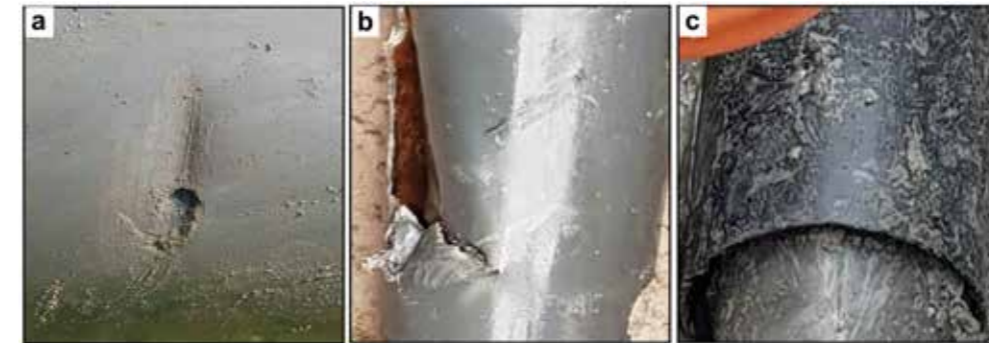
- Buis A-3: Er is geen scherp voorwerp (bijv. steen) gevonden in contact met buis A-3 nabij de breuk, terwijl diepe krassen werden waargenomen in het vervormde gebied naast het defect (zie figuur 3.7a). Hierdoor wordt aangenomen dat deze waarneming waarschijnlijk is aan te merken als graafschade.

- Buis B-2: Een duidelijke indicatie van een impact door menselijk handelen werd gevonden via visueel onderzoek van de breuk bij buis B-2, waarbij de afdruk van een graafmachine zichtbaar was op de buis (figuur 3.7b). Wellicht is dit defect ontstaan tijdens graafwerkzaamheden bij de aanleg van nabijgelegen leidingen

- Buis B-3: De faaloorzaak van buis B-3 is duidelijk gebrekkige installatie, waarbij de leiding was afgedekt met een extra stuk leiding (figuur 3.7c). De scheur is vervolgens ontstaan op het contactpunt tussen de PVC-buis en de betonnen bescherming van een stadsverwarmingsbuis.

Figuur 3.7
In-situ beelden na ontgraving
van buizen A-3 (a) en B-2 (b)
met breuk door inslag van
buitenaf, en buis B-3 (c) met
scheur door slechte installatie-
kwaliteit.
